# 宇宙用電力伝送ケーブル被覆材の劣化とひび割れ検出に関する研究

工学研究科 電気工学専攻 博士前期課程 2年 豊田研究室 07346433 十川和真

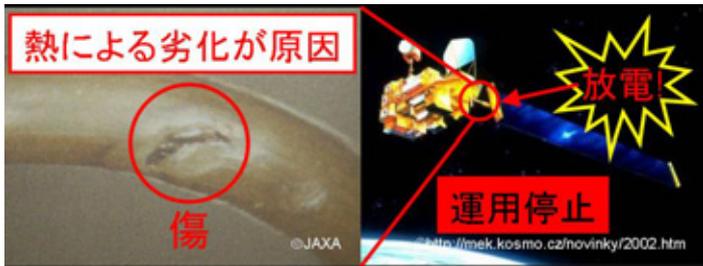
原因は太陽電池パドルのブーム部(太陽電池パネルと衛星本体を繋いでいる部分)の電力伝送ケーブルでの放電により、電力ハーネス全体が焼損したことによるものだと考えられている。

放電にいたった原因のひとつに、電力伝送ケーブルの傷が考えられている。軌道上での電力ハーネス中心部の温度は、人工衛星に使用されていた電線の使用温度の上限である200℃を超えて230℃に達していたことがわかっている。この高温環境に曝され続けたことにより電線の被覆材が熱劣化を起し亀裂(ひび割れ)が生じて、それが原因となって放電が発生したと考えられている。

図1 ADEOS-IIの事故原因の発生場所。

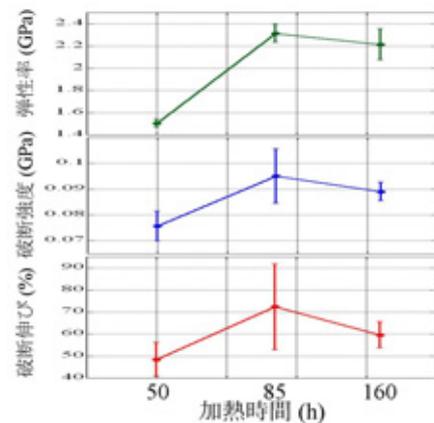
図3 引張試験の結果

B) 図3のような結果が得られた。熱を加えることで弾性率が大きくなることがわかった。ひび割れ発生のためには加熱により破断伸びが低下することが期待されたが破断伸びの低下は認めら

れなかった。破断強度に関しては大きな差はなかった。また、加熱時間による差も見られなかった。

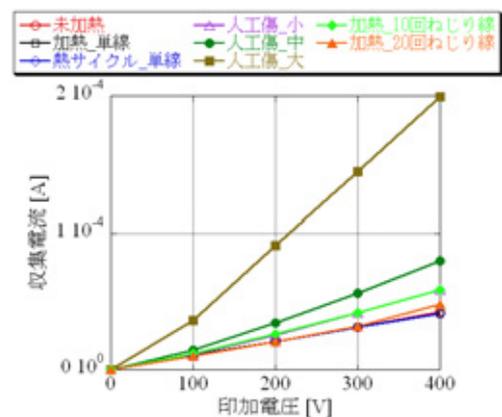
図4 電流収集試験の結果

C) 人工的に傷を付けたサンプルで電流収集および放電試験を実施した結果、電流収集試験は図4のように電流収集を行ない傷を検出できることがわかった。放電試験は意図した場所での放電が一度も発生しなかったことから適さないことがわかった。

様々な熱処理をしたサンプルを用いて電流収集試験を行なった結果、どのサンプルもひび割れは発生していなかった。
