# 宇宙用電力伝送ケーブル被覆材の劣化とひび割れ検出に関する研究

工学研究科 電気工学専攻 博士前期課程 2年 豊田研究室 07346433 十川和真

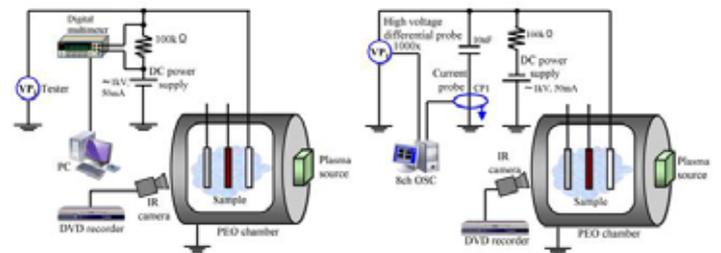
図2 ひび割れ検出方法(左:電流収集試験、右:放電試験)

ひび割れの検証方法としては、宇宙用電力伝送ケーブルの被覆に対して図2のシステムで電流収集試験および放電試験を用いた。これらの方法が熱劣化に伴う微細な機械的損傷の有無を評価する方法として適するかどうかを評価するとともに、宇宙用電力伝送ケーブルの被覆のひび割れ有無を評価した。

C) 人工的に傷を付けたサンプルで電流収集および放電試験を実施した結果、電流収集試験は図4のように電流収集を行ない傷を検出できることがわかった。放電試験は意図した場所での放電が一度も発生しなかったことから適さないことがわかった。
